除染デモ資料 & 測定値

以下は除染実験とその効果についてまとめたものです。

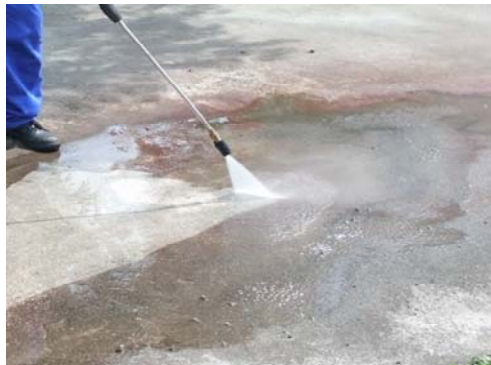
広場 (コンクリート)

芝生に囲まれたコンクリートの広場を除染しました。

コンクリート面は表面のざらつきや凹凸が少ないこともあり、除染効果は高いと感じています。この場所には元々、油分や塗料がこびりついていましたが、それも一緒に落とすことができました。

除染実施日 2011年6月23日

使用洗浄機 HD4/8

実施場所 いわき市

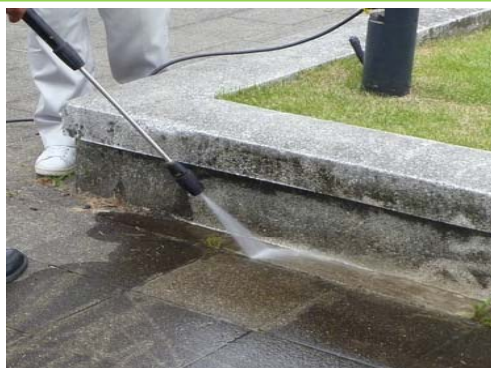
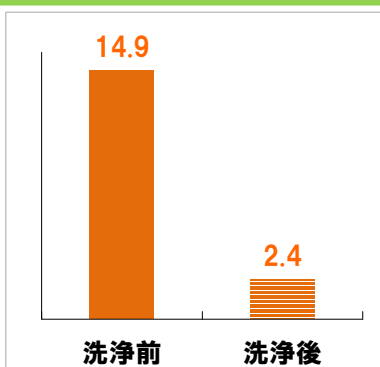
花壇 (石材タイル)

花壇と石材床面の結合部を除染しました。各種報道でも耳にしますが、苔の部分の放射線量は高く、放射性物質が残留しているのかもしれませんが。洗浄すると放射線量を下げるだけでなく、外観もきれいになりました。

除染実施日 2011年6月16日

使用洗浄機 HD605

実施場所 福島市

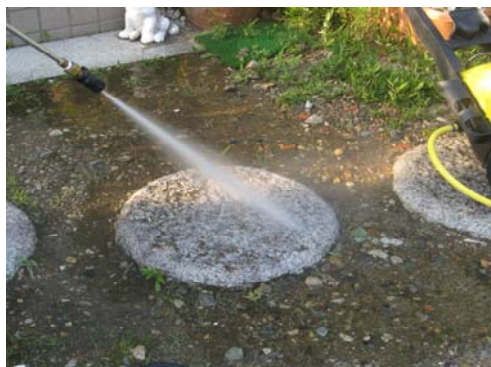
飛び石 (石材)

あるご家庭の庭先で除染を行いました。凹凸のある石材は線量が高いケースが多いようです。また、この石材には細かな苔も生えており、洗浄ではそれと一緒に落とすことができました。お客様からは『子供も毎日歩くところなので、洗浄すると安心です』と仰っていただきました。

除染実施日 2011年7月5日

使用洗浄機 HD605

実施場所 福島市
